広島市豪雨災害現場調査報告

1 災害の概要

広島市では今、この災害で発生した約 58 万トンの災害廃棄物の処理に取り組んでいます。二次仮置場の本格稼働を間近に控えた平成 27 年 2 月 13 日、我々は同市を訪問し、発災からこれまでの災害廃棄物処理の経緯や課題について市の担当職員の方々からご説明をいただくとともに、仮置場の様子を見学していただくことができましたので、その内容を報告します。

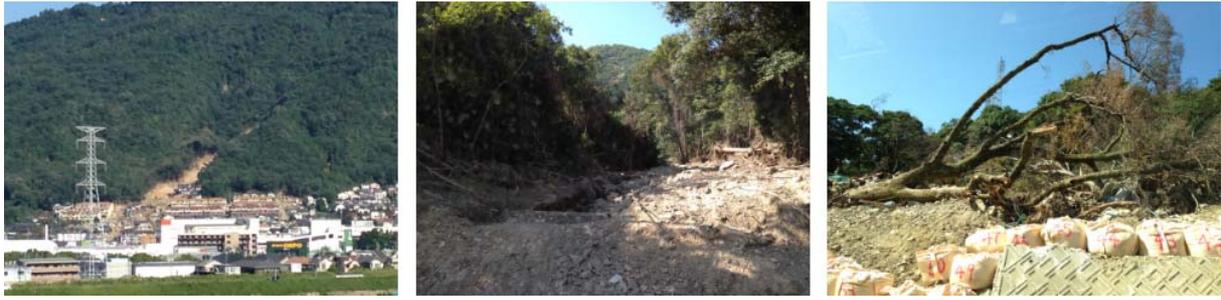
写真：土砂災害現場の様子（H26. 9. 16 撮影）

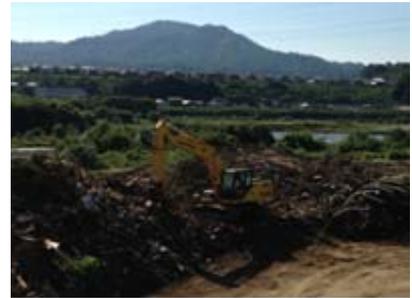
写真：中継地となった河川敷

- 被害の大きかった八木地区は特に道路が狭く、10トンダンプ車が入れなかったため、4トンダンプ車で被災地に入り、太田川（一級河川）の河川敷を中継地として利用した。
- 下水道局河川課により、最後に西飛行場跡地が仮置場として確保された。ここは最終処分地に近く、広さも十分であった。
- 上記のとおり、土地の確保について非常に苦労したと聞いている。

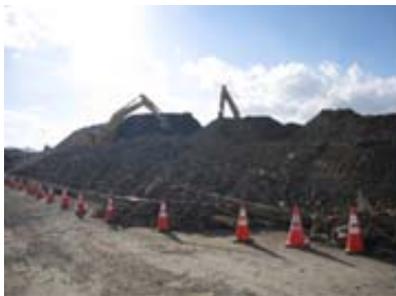
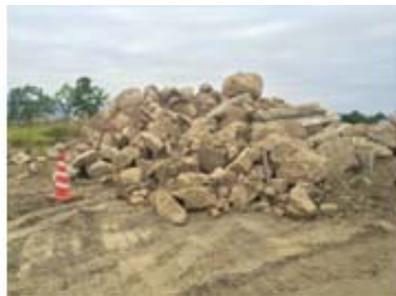
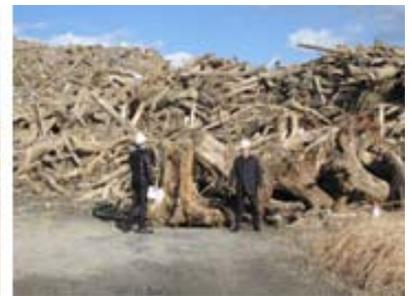
写真：一次仮置場の様子

- 発災当初は被害地域が限定的だったことから、区が主体となって、区内の運動公園等を仮置場として確保した。しかし予想以上の土砂量であったため区では対応しきれなくなり、下水道局河川課が用地確保を行うことになった。
- しかしながら、確保した公園等の用地はがれきや土砂ですぐにいっぱいになってしまった。被災した区以外の地域であれば、仮置場として使える土地があったが、土砂が大量で重いため、ボランティア等に離れたところまで持ってきてもらうのは無理な状況であった。
- 発災当初は狭くても、できるだけ被災地に近い用地を確保するようにしていたが、住宅密集

地にある小規模な公園等の仮置場からは、臭気、粉塵、騒音等の苦情が相次いだため、当初12か所あった一次仮置場のうち10月末の時点で3か所を廃止し、9か所（地図を参照）に集約した。

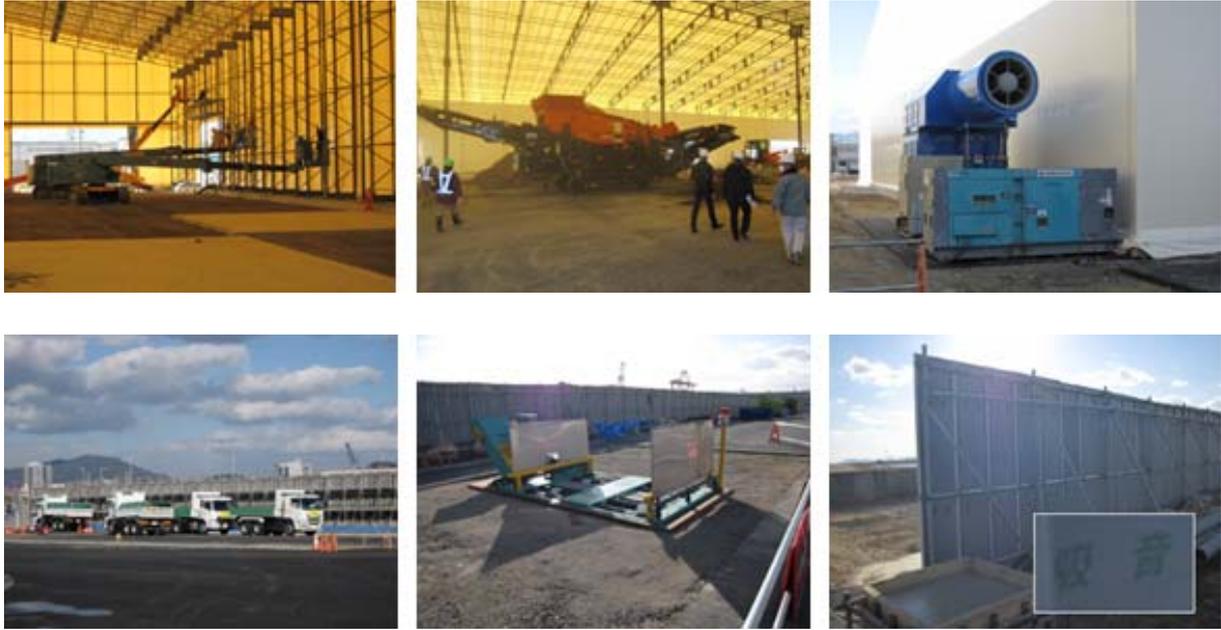
写真：二次仮置場の様子（上左）大型テント設置中の様子（上中・右）選別重機が稼働すると粉塵も発生、テント外には集塵換気装置を設置（下段）仮置場敷地は吸音壁で囲われ、ダンプトラック等による騒音対策も行われている。

- 臨海部の出島地区に二次仮置場として確保した土地は、もともとメセコン用地として市が所有していた遊休地である。ここは県の廃棄物等埋立処分場及び土砂を埋め立てる埋立事業地（第3工区）に隣接しており、理想的な場所であった。なお、この地域との交渉は環境局が行った。
- 地域からは、平時から混雑している周辺の道路状況が二次仮置場に入出入りする車両によりさらに悪化することを最も懸念されていた。
- 地域との話し合いを進める中で、「夜間（17時～20時）に搬入してはどうか」という提案があった。結局、この提案を採用し、日中に約130台、17時以降に約70台で、1日に約200台という車両制限を設けることで、交渉が完了した。

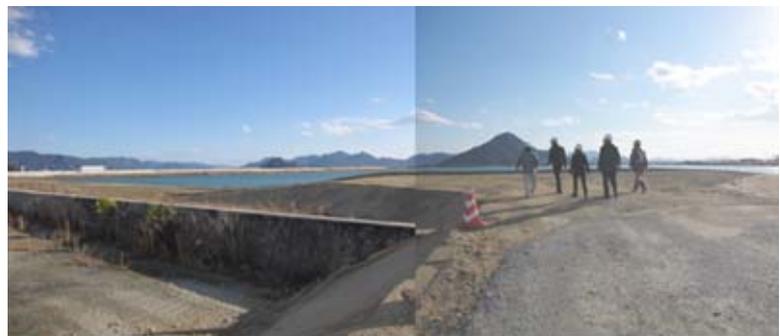
写真：二次仮置場に隣接する最終処分場（第3工区）

発災後、9月上旬の早い段階で県・市協議のうえ、県の産廃処分場を活用することや、土砂を第3工区に埋め立ててよいこと等が決定した。本決定は災害廃棄物処理全体を通しての工程に大きく影響を与えたと考えられる。

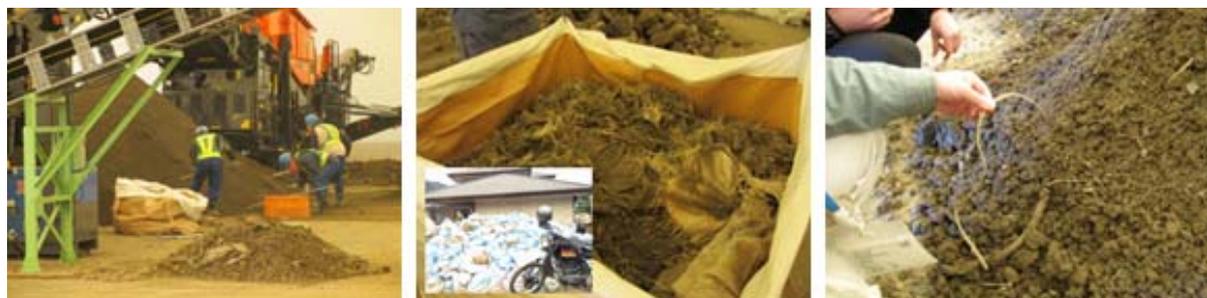
- 被災現場からの土砂撤去の際、特に住民やボランティアの方々による手作業での効率的搬出に貢献する土嚢袋だが、破袋するまでの期間に品質劣化が起きており、二次仮置場での選別機試運転の結果、ボロボロになった土嚢袋の繊維（糸状）がふるい下に混入してしまうことが判明した。
- 現在は風力選別のほか、できる限り手作業で取り除くようにしている。

写真：二次仮置場土砂選別の様子（左）選別した土砂にさらに手作業を加えている様子（中）ボロボロになった土嚢袋（右）土砂中に混入している土嚢袋の一部
