大規模停電時の焼却施設の復旧プロセス・災害廃棄物処理の対応

環境省関東地方環境事務所 ○武井 誠 菅原崇臣 宇田 仁
 森 繁之 杉山善昭 半田和弘
 横浜市 荒井昌典
 公益財団法人 廃棄物・3R研究財団 中山育美

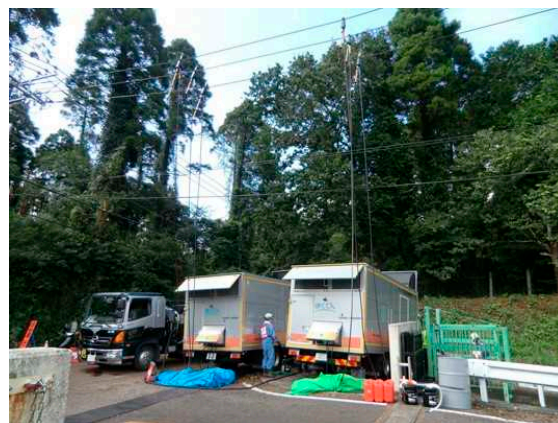
電源車2台・タンクローリーによる給油

電源車の活用に関しては、組合所在地である山武市の調整により、配線工事から運転管理まで電力会社の全面的協力により行われた。400KVA電源車

2台を施設入口に駐機し、ケーブルを配電線に直結し通電することにより、9月14日11時に焼却施設を再稼働、9月16日に復電するまでの間、電源車が有効に活用された。
